## Overzicht reacties op stromingskaart

Er zijn op dit moment 24 reacties ontvangen. Deze zijn (indien mogelijk) ingetekend op de kaart om zo inzichtelijk te maken in hoeverre de buurtbewoners zich herkennen in het model. Indien er meerdere reacties over hetzelfde gaan zijn die op de kaart samengevoegd. De nummers verwijzen naar de opmerkingen die op de volgende pagina's staan.

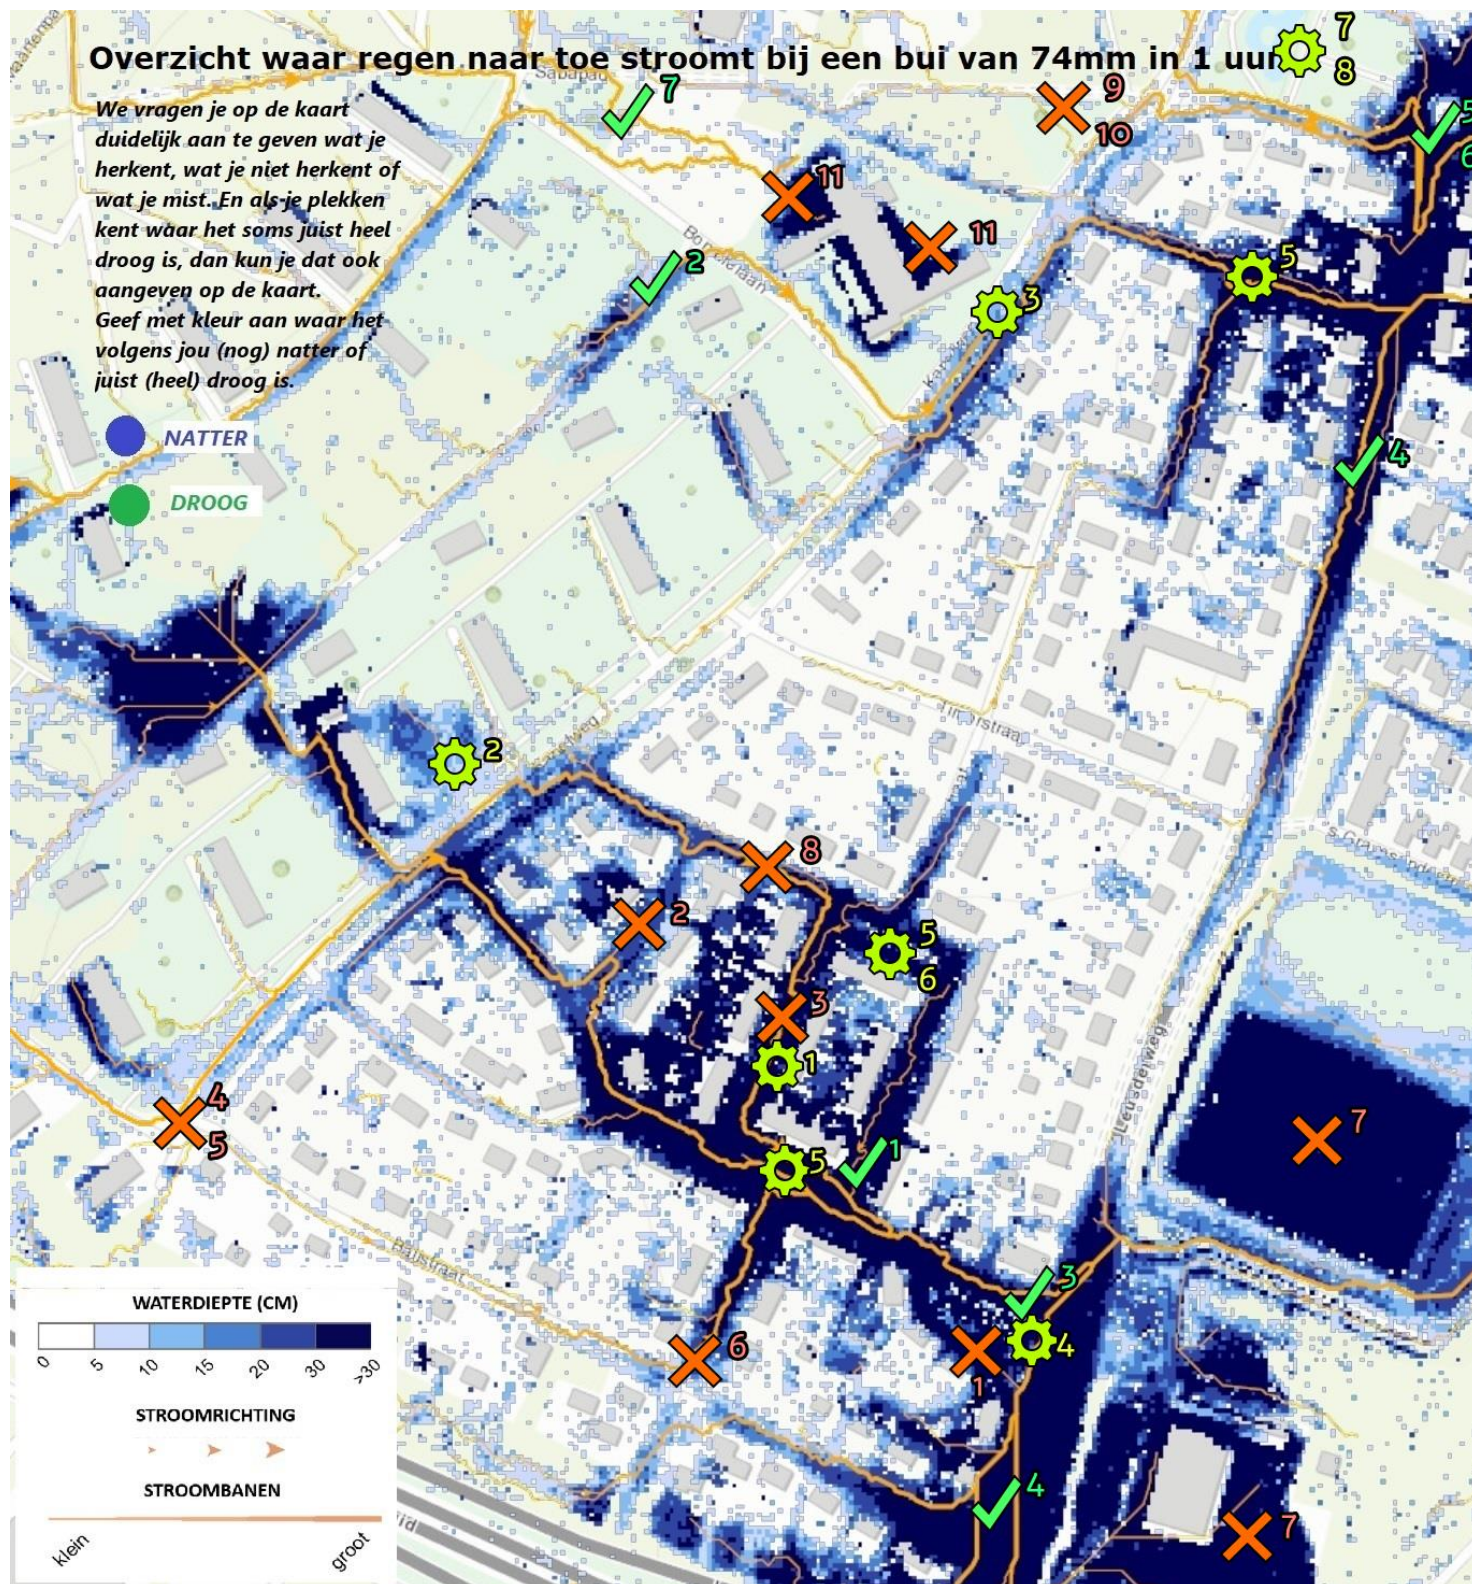
Deze reacties geven aan dat de bewoners vinden dat het model overeenkomt met hun beleving. Op de kaart zijn deze aangegeven met een groen vinkje, bijbehorende groene nummers verwijzen naar onderstaande opmerkingen.

1. Bij een beetje regen grote plas

2. Grote plassen onderaan grasveld (6 februari jl.). ook plassen langs stoeprand (roosters verstopt?).

3. Plassen ter hoogte van Madoerastraat
4. Dat bij zware regenval het risico op hoog water in het gebied van de Leusderweg hoog is herken ik.

5. Herkenbaar!
6. Het beeld van het Borneoplein en Leusderweg herken ik goed. 15 jaar geleden was het niet anders. Tot aan de voordeuren van de huizen aan de Leusderweg.

7. Het water stroomt van boven de dahliatuin richting het wooncollege.

Deze reacties geven aan dat de bewoners een andere beleving hebben dan wat in het model staat. Op de kaart zijn deze aangegeven met een rood kruis, bijbehorende rode nummers verwijzen naar onderstaande opmerkingen.

1. Wij wonen op de Madoerastraat op het doodlopende stukje van de straat tegenover het speeltuintje. Sinds in het speeltuintje een paar jaar geleden een wadi is aangelegd hebben we geen overlopen straat meer gezien (op ons doodlopende hoekje).

2. Volgens kaart grote kans op wateroverlast. In de praktijk van afgelopen 39 jaar nooit wateroverlast gehad (Maar ja, ook nog nooit een bui van 74 mm gehad).

3. Herken het beeld niet

4. Bij heftige regenbuien water over de weg en door de goten ook op het volgende traject overlast geeft: Arubalaan - Balistraat richting Leusderweg. Bij het kruispunt Balistraat - Soembastraat kunnen de putten het soms niet aan. Water blijft bij forse buien staan tegen het verhoogde kruispunt en loopt bij extreme buien over de stoepen de tuinen in.
5. Water loopt niet vanaf de Arubalaan de Kapelweg op.
6. Water dat vanaf Balistraat Soembastraat inloopt herken ik niet.

7. Verbaasd over waterdiepte bij voetbalveld van Amsvorde en de ruimte om de v.m. manege (Leusderweg), plekken die immers niet verhard zijn.

8. Ik ben in deze buurt opgegroeid en heb ter hoogte van de Billitonstraat 10 nog nooit problemen met regenwater meegemaakt.

9. Ik woon al lang op de Kapelweg en heb vele malen meegemaakt dat het regenwater van de berg afstroomt. Het water komt hoofdzakelijk via het fietspad naar beneden.

10. Langs het Sabapad (fietspad) loopt het water bij flinke regen ook flink naar beneden. Ik mis daar een stroombaan.

11. Kaart lijkt oude situatie bij Wooncollege weer te geven: 2 x. Grond tussen Wooncollege en Kapelweg is nl. opgehoogd (was voorheen verdiept). Ook achter het gebouw is grond opgehoogd.

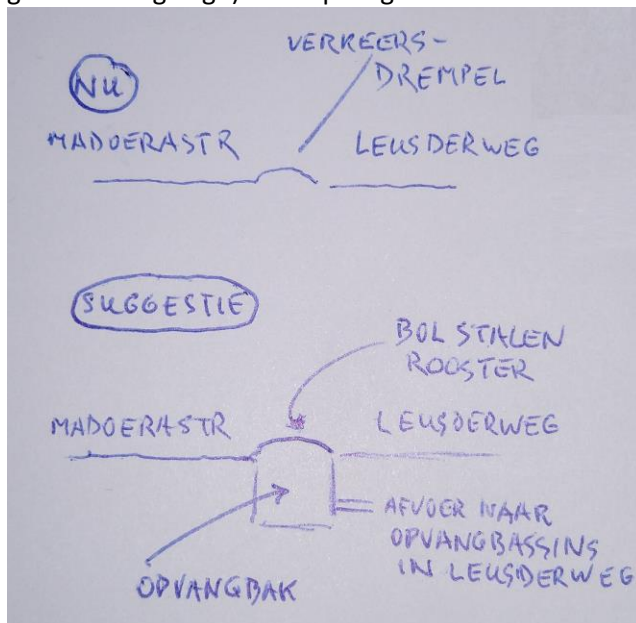
4. Haal drempel aan het eind van de Madoerastraat (Overgang naar Leusderweg) weg, graaf over volle breedte een gat, bouw daarin een opvangbak, met aansluiting op de opvangbassins in de Leusderweg (10 jaar geleden aangelegd). Dek opvangbak af met een bol stalen rooster (als drempel).

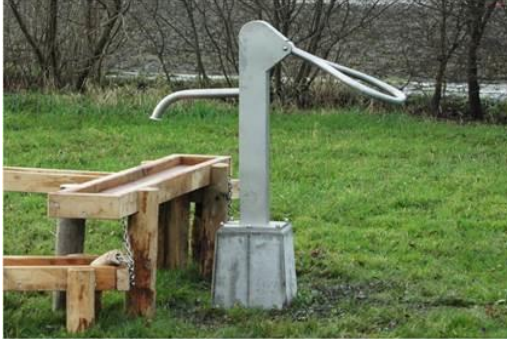
5. Ondergrondse opvang + pomp in plantsoentjes Celebes, Billiton, Madoerastraat tbv besproeien tuinen.
6. Het zou mij mooi lijken om onder het plantsoen aan de Billitonstraat (kruising Bankastraat) een ondergrondse watertank te plaatsen, waaruit buurtbewoners regenwater kunnen putten voor de tuinen. In tijden van droogte kan gebruik gemaakt worden van het opgeslagen regenwater. Dat kan bijvoorbeeld middels een gewone handpomp.
